Crisi climatica e stabilità di versanti e rifugi

Un team di ricercatori dell'Università di Torino è impegnato sulla Punta Gnifetti e alla Capanna Margherita con la collaborazione del Cai. Al centro uno degli effetti dell'aumento delle temperature in montagna

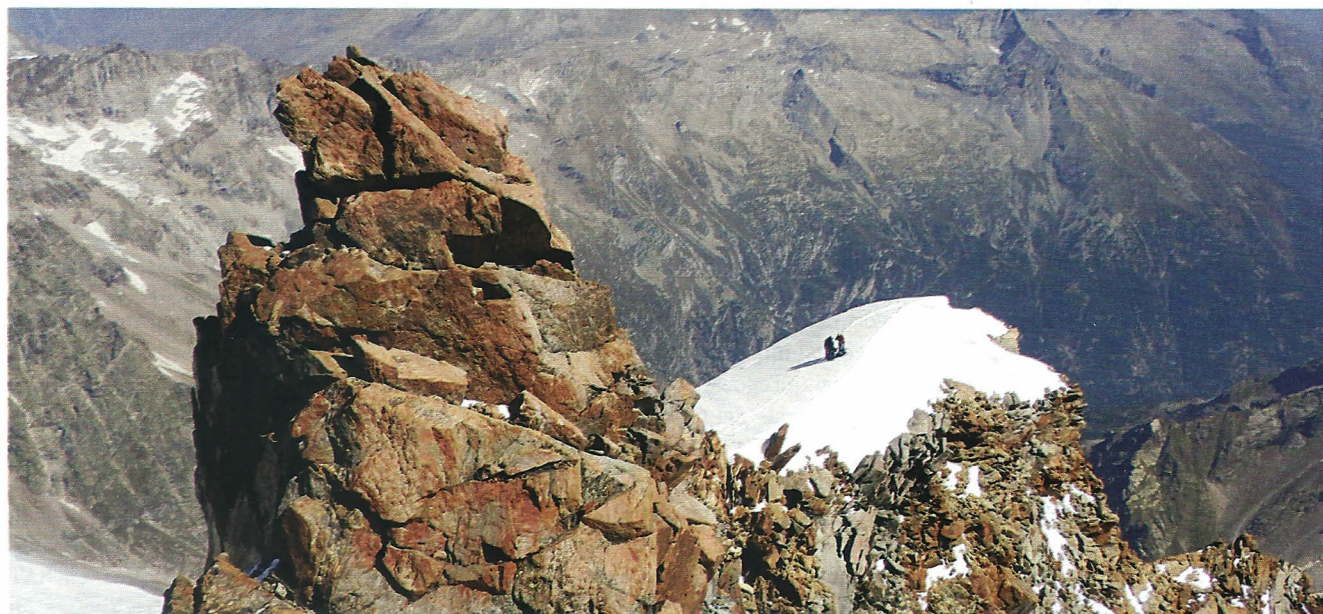
In apertura, i ricercatori posizionano il laser scanner per il rilievo strutturale della Punta Gnifetti. Sopra, vista aerea dell'attuale parete Sud-Est con in cima la Capanna Margherita (foto Arnold Welf). Sotto, i ricercatori sul Colle Gnifetti, mentre effettuano un rilievo georadar tramite slitta autocostruita

tero che ci ha permesso di ottenere un modello tridimensionale della Punta Gnifetti». Questo, sottolinea il professore, tramite la tecnica SfM (Structure from Motion). «Abbiamo poi realizzato delle scansioni laser, in modo da avere un dettaglio morfologico e strutturale della Punta Gnifetti, e delle calate alpinistiche sulla parete per un rilievo geomeccanico dell'ammasso roccioso. Infine abbiamo svolto indagini georadar dalla Capanna Margherita sino al Colle Gnifetti, per verificare lo spessore della massa glaciale». Tutto questo grazie al lavoro dei ricercatori del Dipartimento di Scienze della Terra di Unito e dello spin-off Imageo srl, in collaborazione con istituzioni scientifiche convenzionate con il Cai (come il Politecnico di Milano) e con altri partner scientifici. Oltre a ciò (e qui entra in gioco il ruolo del Club alpino italiano) è stata effettuata un'indagine fotografica retrospettiva, raccogliendo centinaia di immagini, sia storiche sia recenti, dagli archivi della Sezione di Varallo, del Comitato glaciologico italiano, di alpinisti, guide alpine e rifugisti. «Sono foto preziosissime: abbiamo potuto capire dove si concentrano alcuni fenomeni di instabilità. È un aspetto fondamentale per poter elaborare uno scenario futuro. Le calate alpinistiche e i campionamenti, ad esempio, sono stati effettuati dove il versante era cambiato rispetto alle foto visionate».
